Lebensraum Fließgewässer Restaurieren und Entwickeln

Effektive Sofortmaßnahmen an
regulierten Gewässerabschnitten

Sebastian Hanfland
Johannes Schnell
Claudia Ekart
Ulrich Pulg

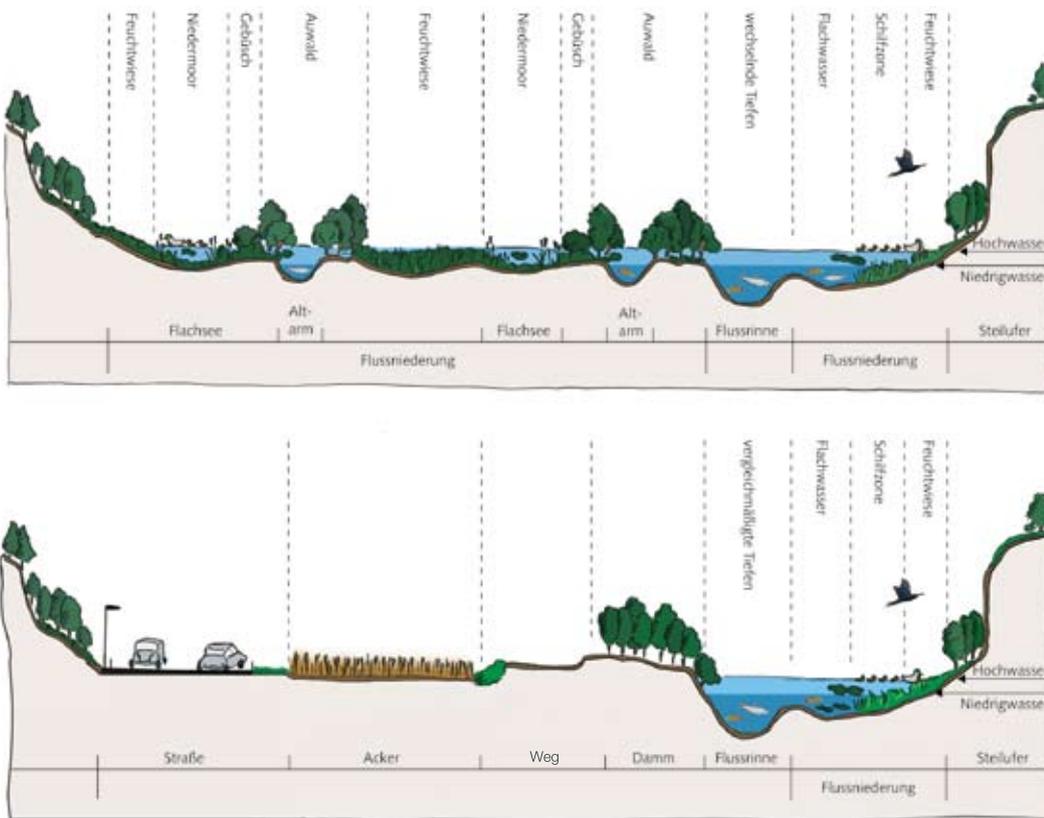
Unregulierter (oben) und regulierter Fluss (unten) im Querschnitt. Durch die Regulierung ging der Großteil des Gewässerlebensraums verloren.

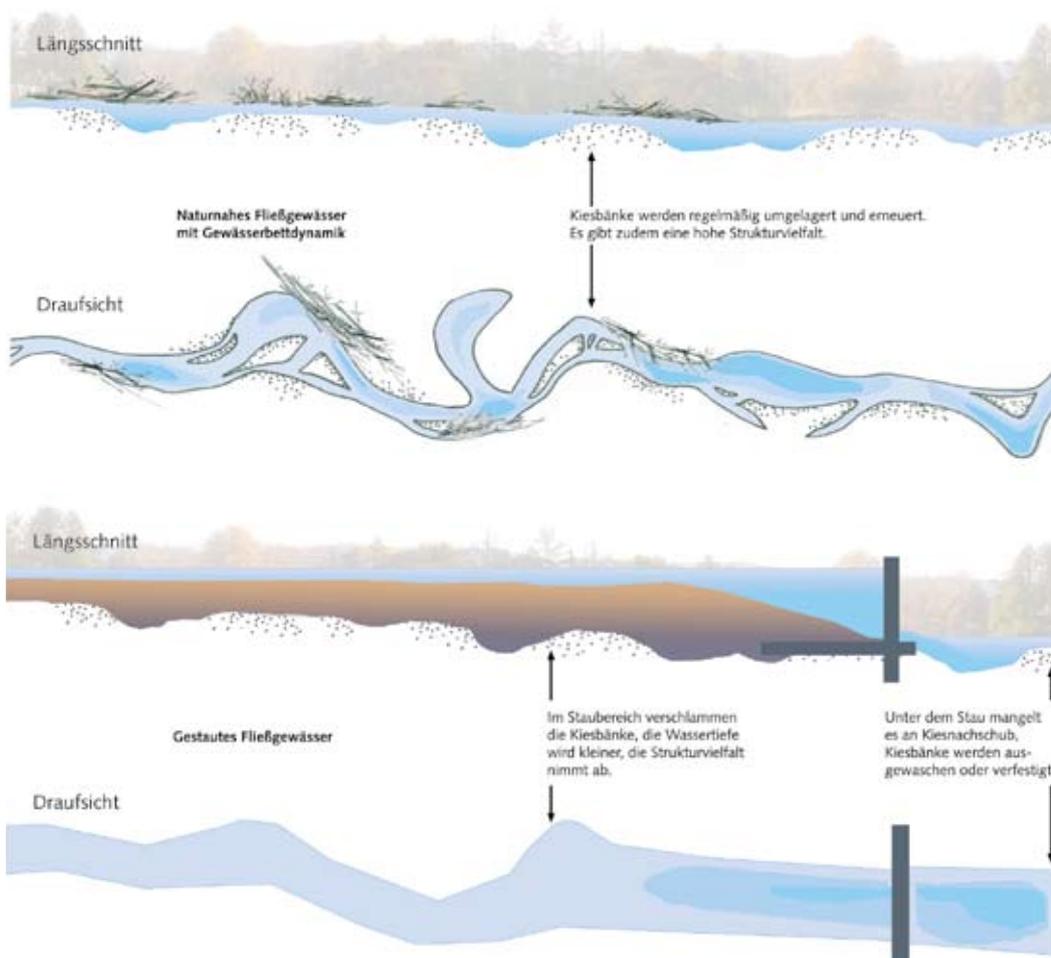
Die Grafik zeigt was passiert, wenn man ein naturnahes Gewässer staut. Die Gewässerbettodynamik kommt zum Erliegen, der Staubeereich verschlammmt, stromab mangelt es an Geschiebenachschub, die Staumauer wirkt als Wanderhindernis. Laichplätze, Jungfischhabitate, Einstände, Nahrungsgründe und Wandermöglichkeiten gehen verloren. Hinzu kommt oft ein Wasserkraftwerk, dessen Turbinen die Fische zusätzlich schädigen.

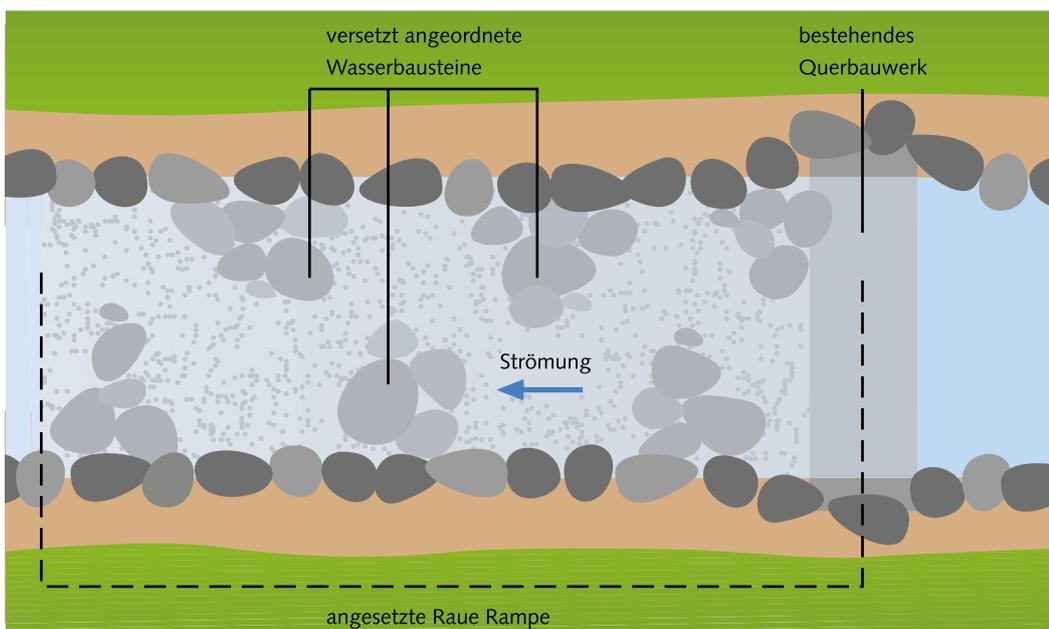
An bestehendem Querbauwerk ange-setzte Rampe (Draufsicht)

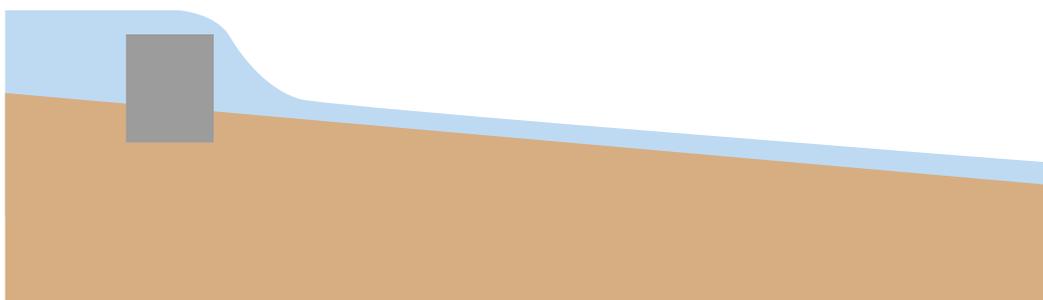
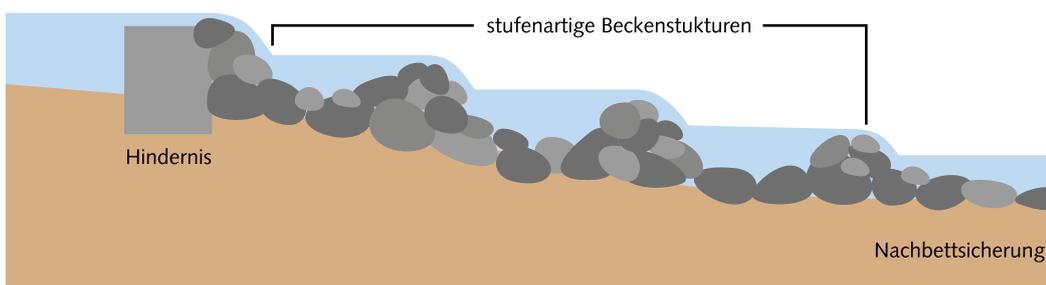
Wanderhindernis (oben) und angesetzte Rampe (unten) in der Seitenansicht

Bei einem kompletten Abriss wird das Bauwerk vollständig entfernt. An seiner Stelle wird eine Rampe oder Gleite über die gesamte Gewässerbreite errichtet. Um Unterspülungen am Kopfbereich und somit längerfristig eine Beschädigung der Rampe zu vermeiden, ist eine entsprechende Sicherung des Kopfes erforderlich. Diese kann durch eine entsprechend tiefe Gründung von großen Wasserbausteinen erfolgen, bei Bedarf auch mehrlagig. Weiterhin ist eine Sicherung der Wasserbausteine im Kopfbereich mittels Pfosten

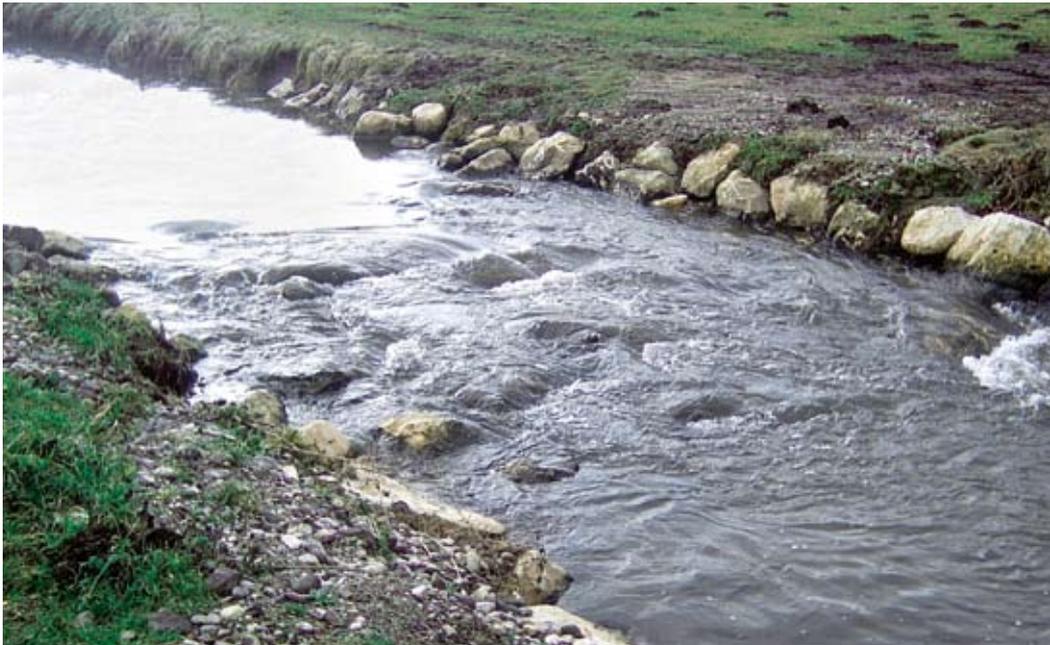
Raue Rampe in der Roth.
Bessere Durchwanderbarkeit
und höhere Strukturvielfalt
in einem kanalisiertem
Gewässer

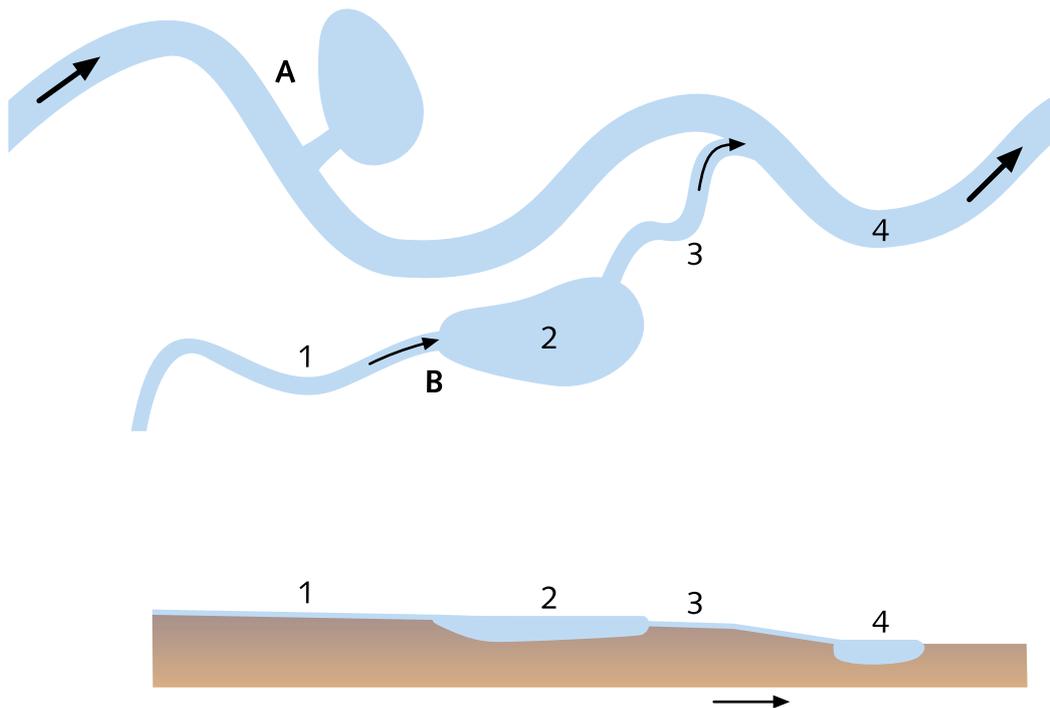
Möglichkeiten zur Altwasseranbindung

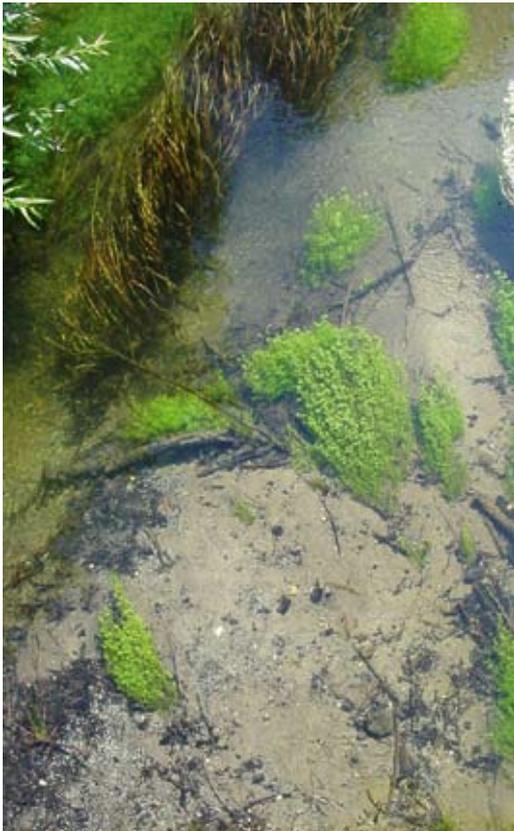
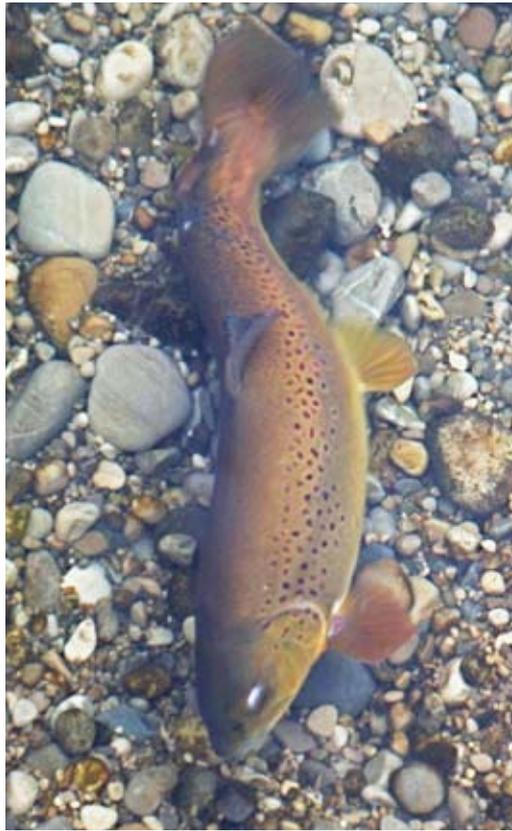
Verschlammter und funktionsfähiger Kieslaichplatz

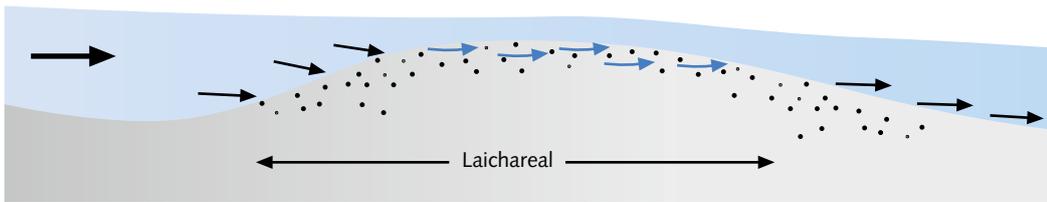
Typischer Kieslaichplatz mit charakteristischen Strömungsverlauf (Längsschnitt)

Kieslaicher brauchen beim üblichen Wasserstand zur Laichzeit im Wesentlichen Strömungsgeschwindigkeiten zwischen 0,3 und 1 m/s. Wenn ein derartiges Strömungsbild in einem Gewässer nicht vorhanden ist, können entsprechende Strömungsgeschwindigkeiten geschaffen werden, indem man den Gewässerquerschnitt reduziert. Dies kann man beispielsweise durch Leitbahnen

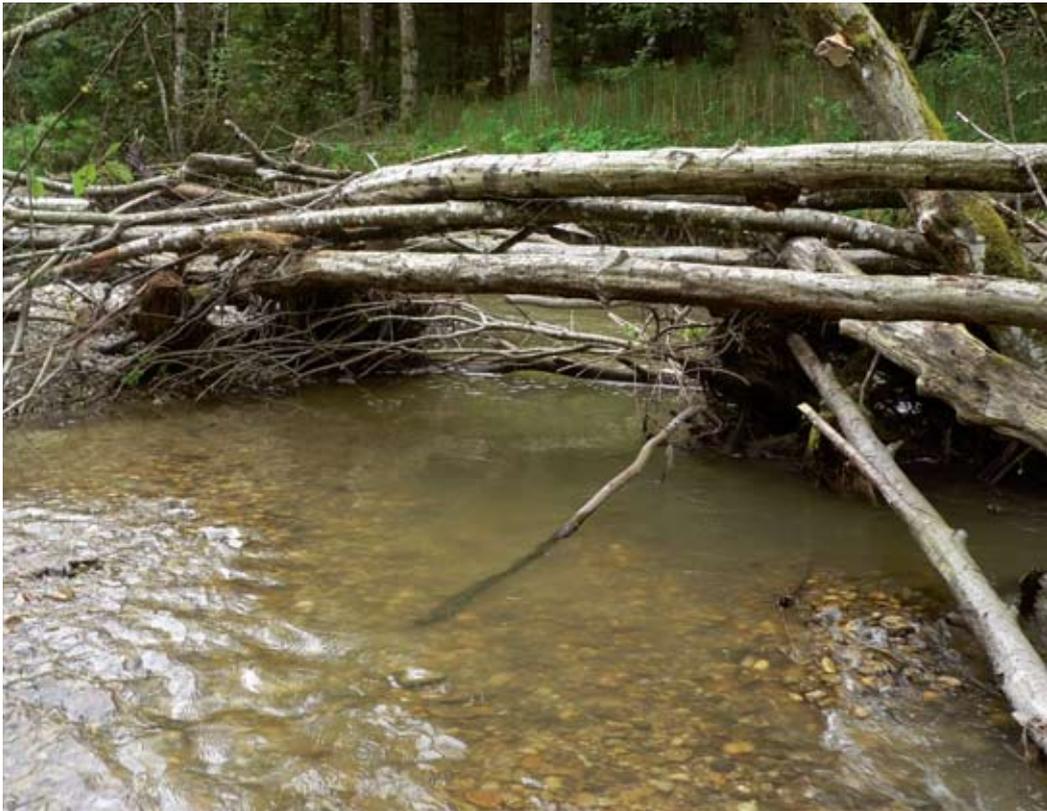
In natürlichen Fließgewässern entstehen Kieslaichplätze durch Sohlumlagerungen „von selbst“. Dieses Prinzip wird bei der Laichplatzretsauration nachgeahmt.

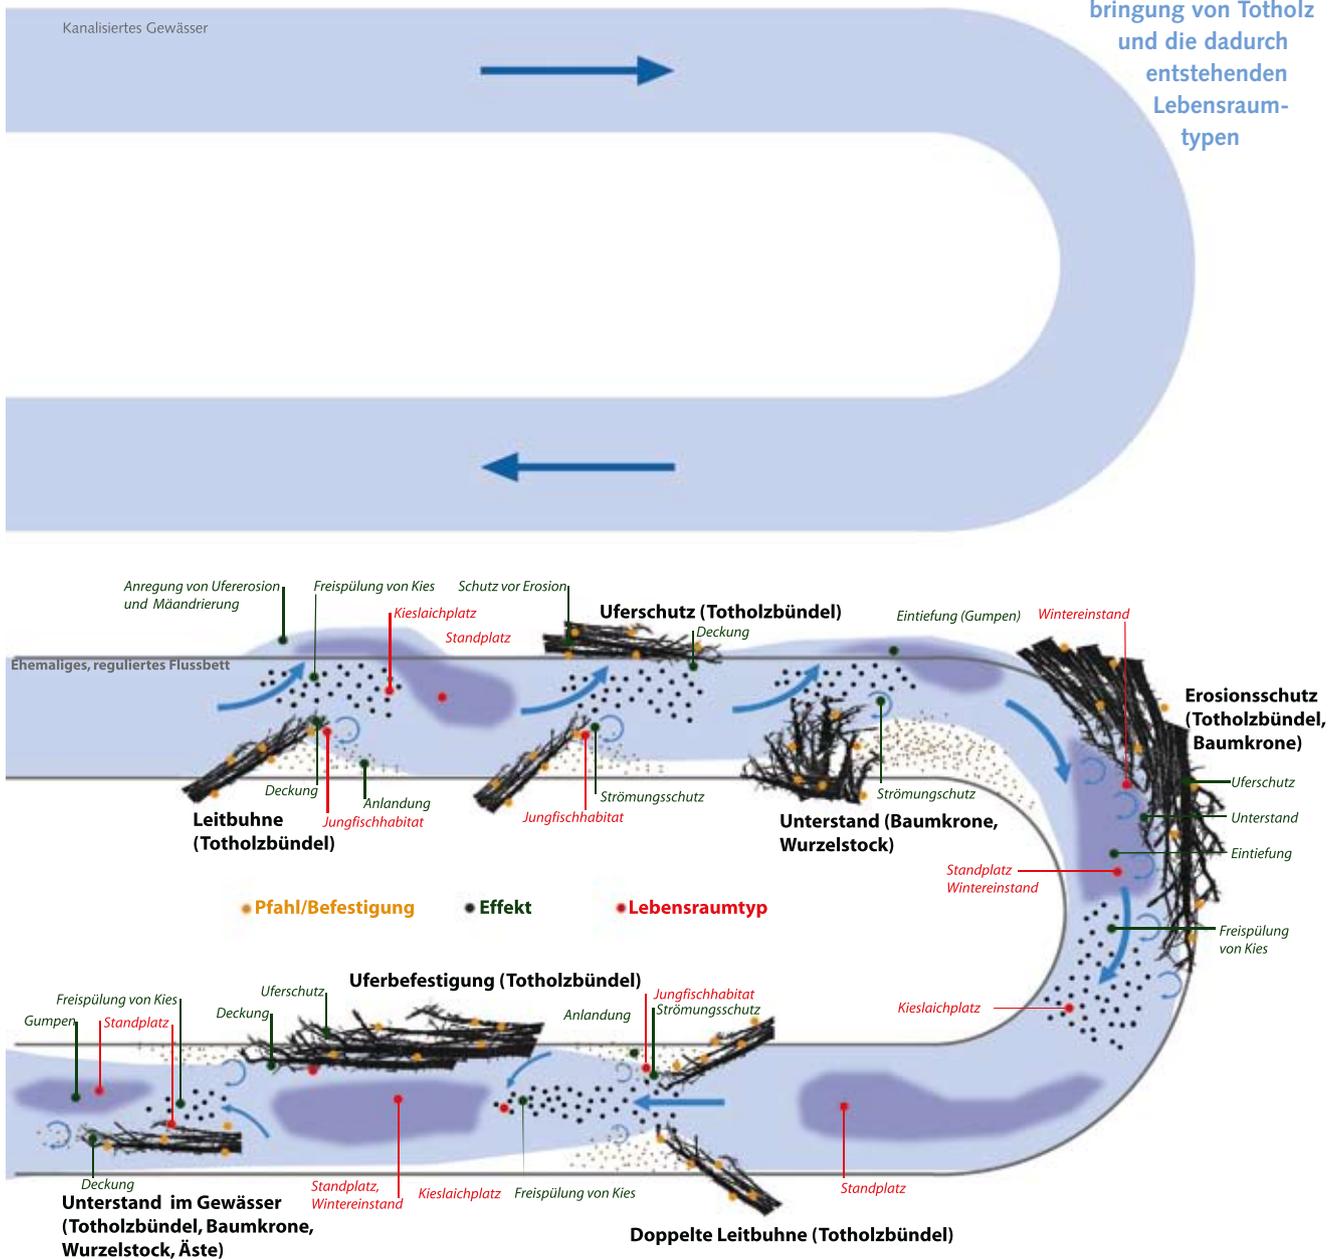
Beispiele für die Einbringung von Totholz und die dadurch entstehenden Lebensraumtypen

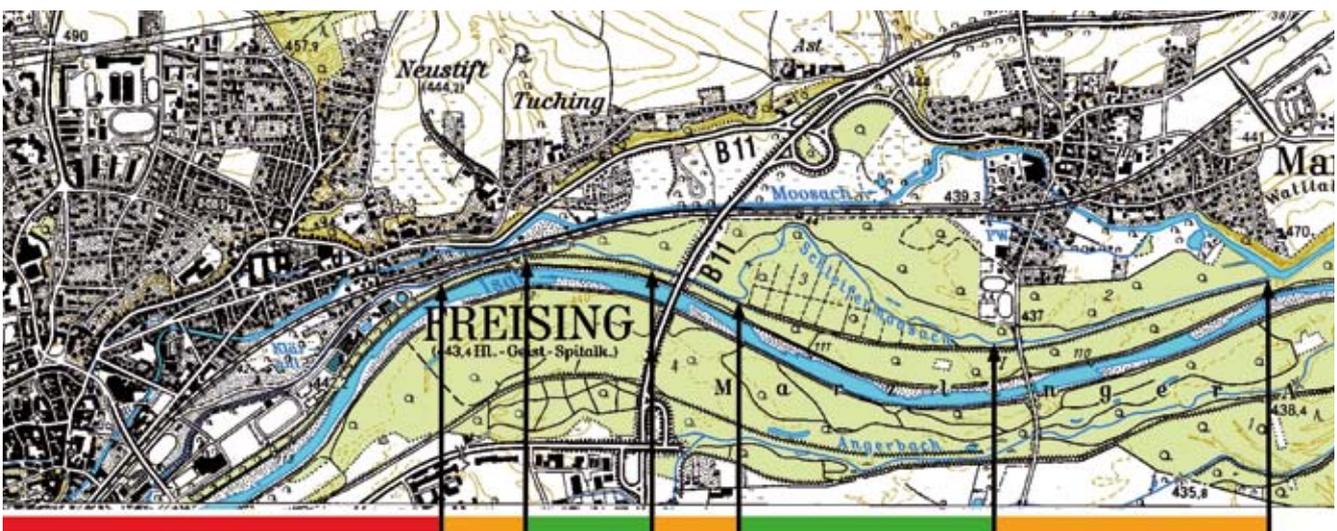
Totholzkonzept für die Schleifermoosach bei Freising (siehe S. 54-57)

Red Siedlungsbereich, Überschwemmungsgefahr - Totholz wird entnommen

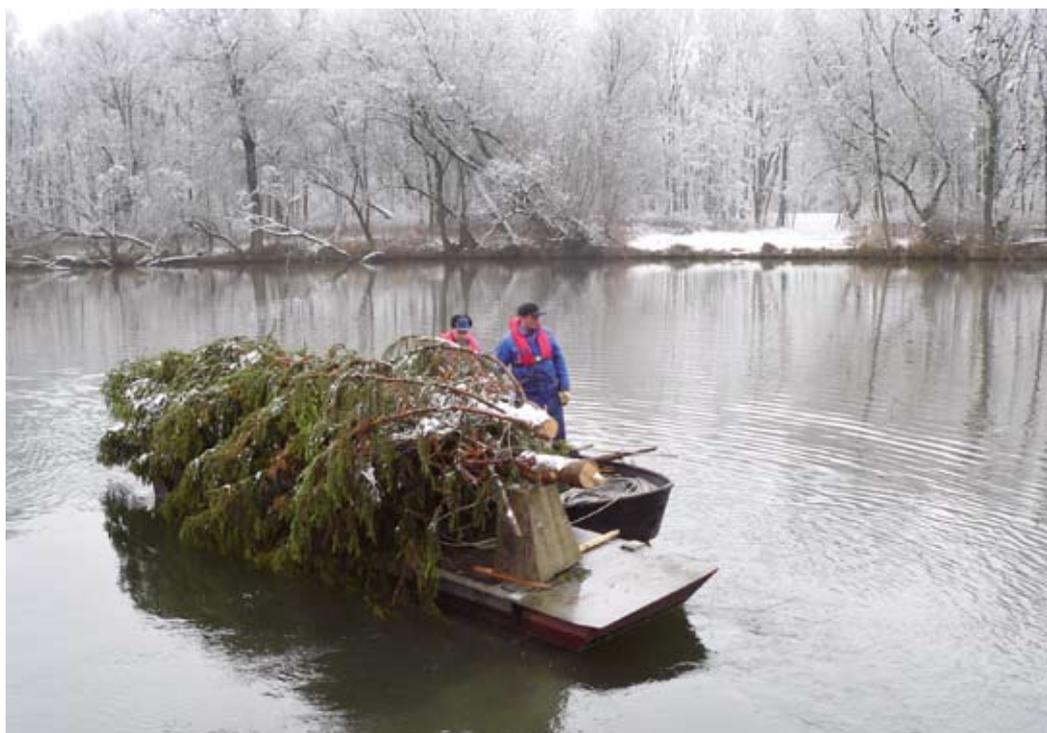
Versenken von Totholz als Fischunterstand in einem staureguliertem Gewässer

Die Form des Totholz-Versenkens ist nicht nur für ruhige Fließgewässer, sondern auch für alle Arten von stehenden Gewässern und Staubeichen hervorragend geeignet. In strukturalten Gewässern, wie z.B. Baggerseen, lassen sich so ausgezeichnete Fischunterstände bauen, die sich auch als Schutz vor fischfressenden Vögeln gut bewährt haben. Sofern das Gewässer im Winter mit einer tragfähigen Eisdecke zufriert, können

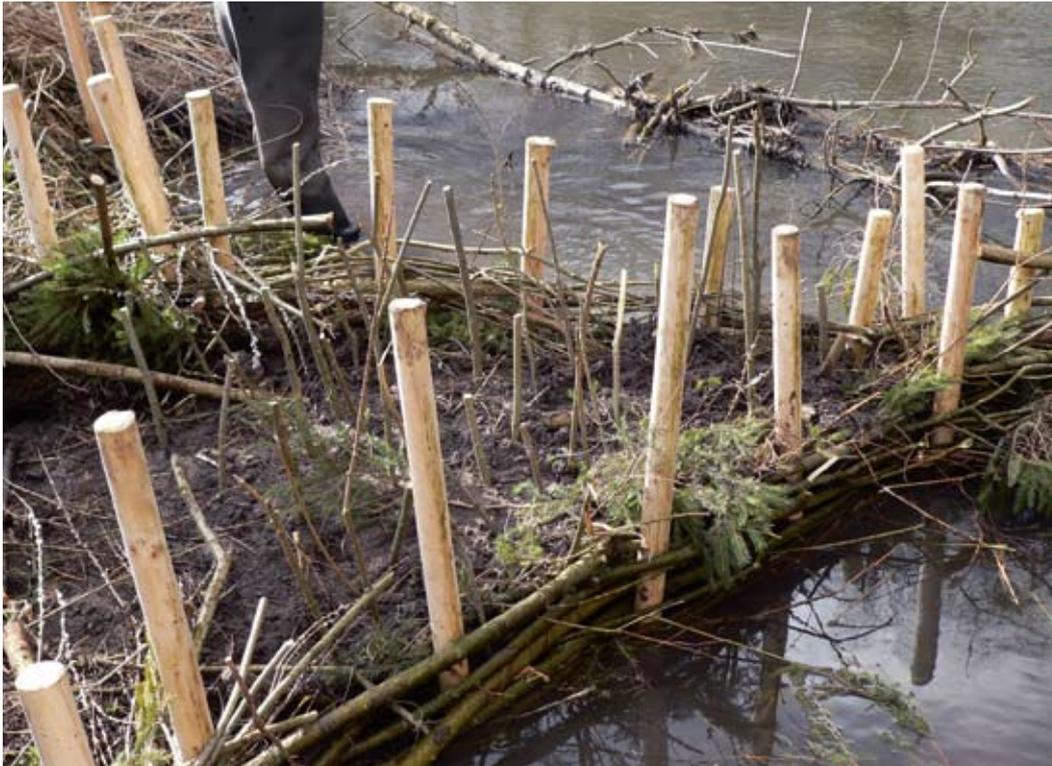
Befestigung von Totholzfaschinen

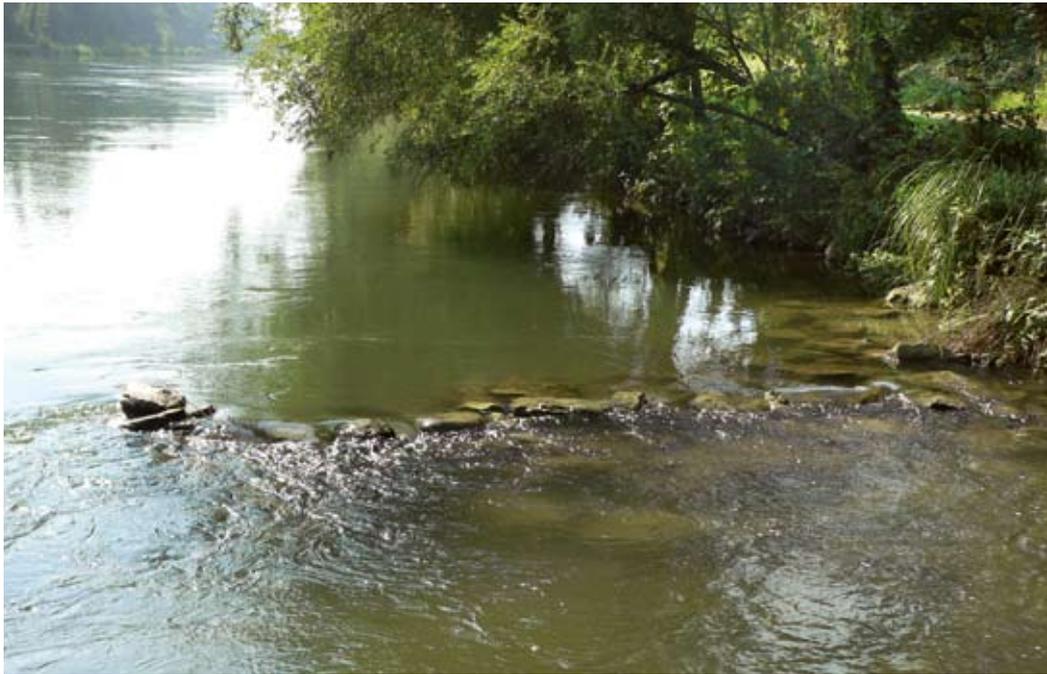
Eine Leitbühne aus Totholz oder Steinen sorgt in regulierten Gewässern für Strömungsvielfalt und Unterstände.

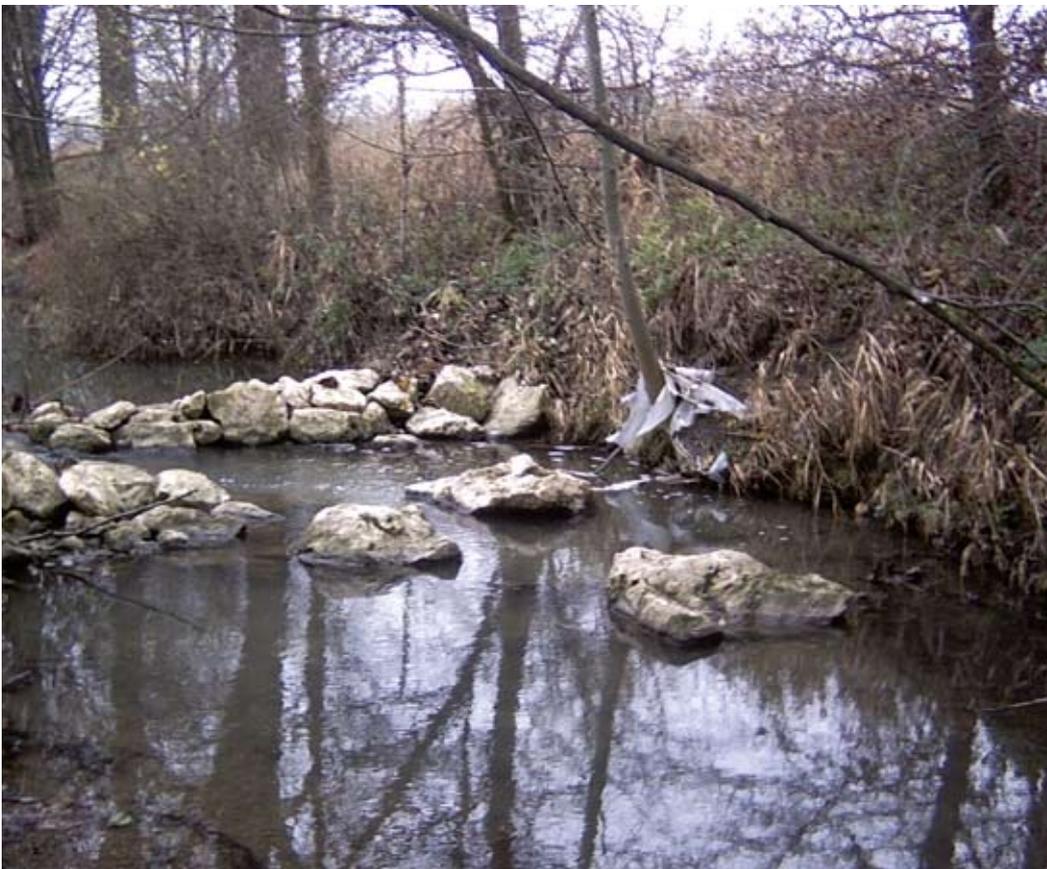
Störsteine bieten Unterstände, erhöhen die Strömungsvielfalt und stabilisieren die Sohle.

Werden Störsteine in Gewässern mit lockerem, beispielsweise kiesigem Substrat eingebaut, so dürfen die Steine nicht einfach auf der Gewässersohle abgelegt werden. Bei höheren Fließgeschwindigkeiten gräbt sonst das Wasser den Kies unter dem Stein heraus, und dieser verschwindet langsam in der Gewässersohle. Oft ist schon nach einigen Wochen selbst von größeren Felsbrocken nur noch die Oberfläche am Gewässergrund zu sehen. Daher müssen solche Störsteine mit ein bis zwei Lagen kleinerer Wasserbausteine, die in die Gewässersohle eingebracht werden, unterfüttert werden, um längere Standzeiten zu erzielen.

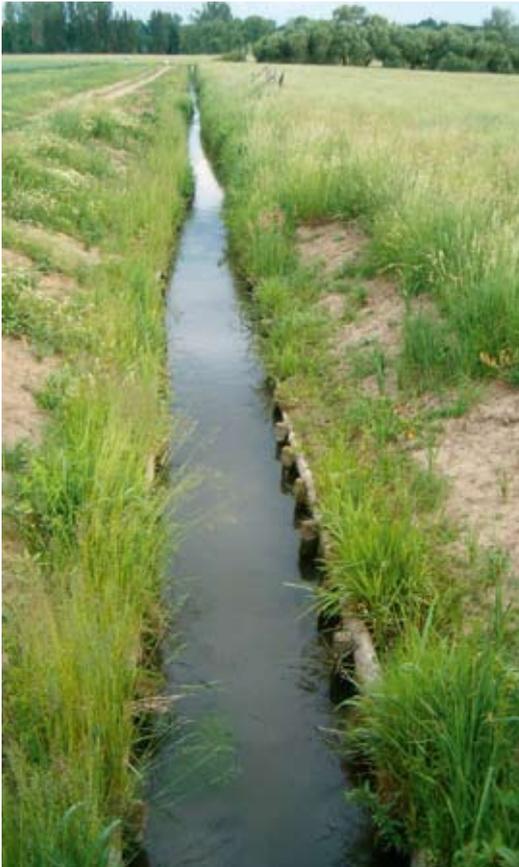
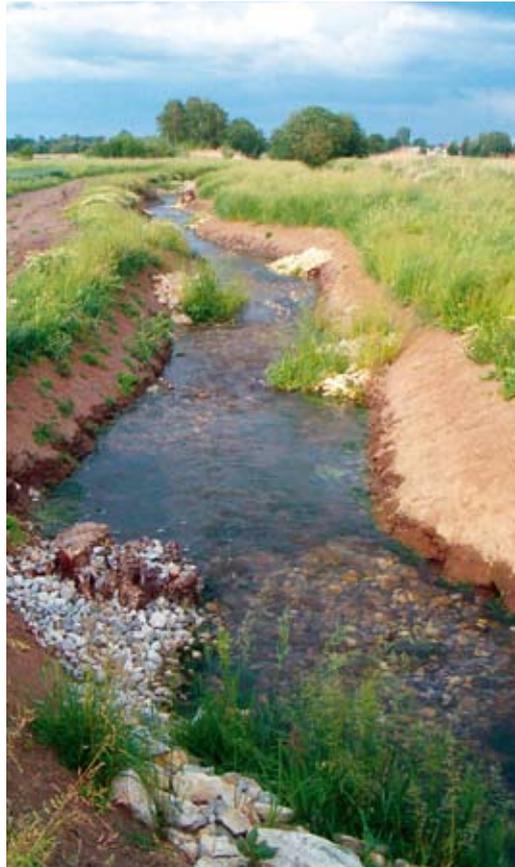
Albersbach vorher (links) und nachher (rechts). Der neue Lauf bietet Laichplätze und ist an die Glonn angebunden. Laichwanderungen aus der Glonn in den Albersbach sind nun möglich.

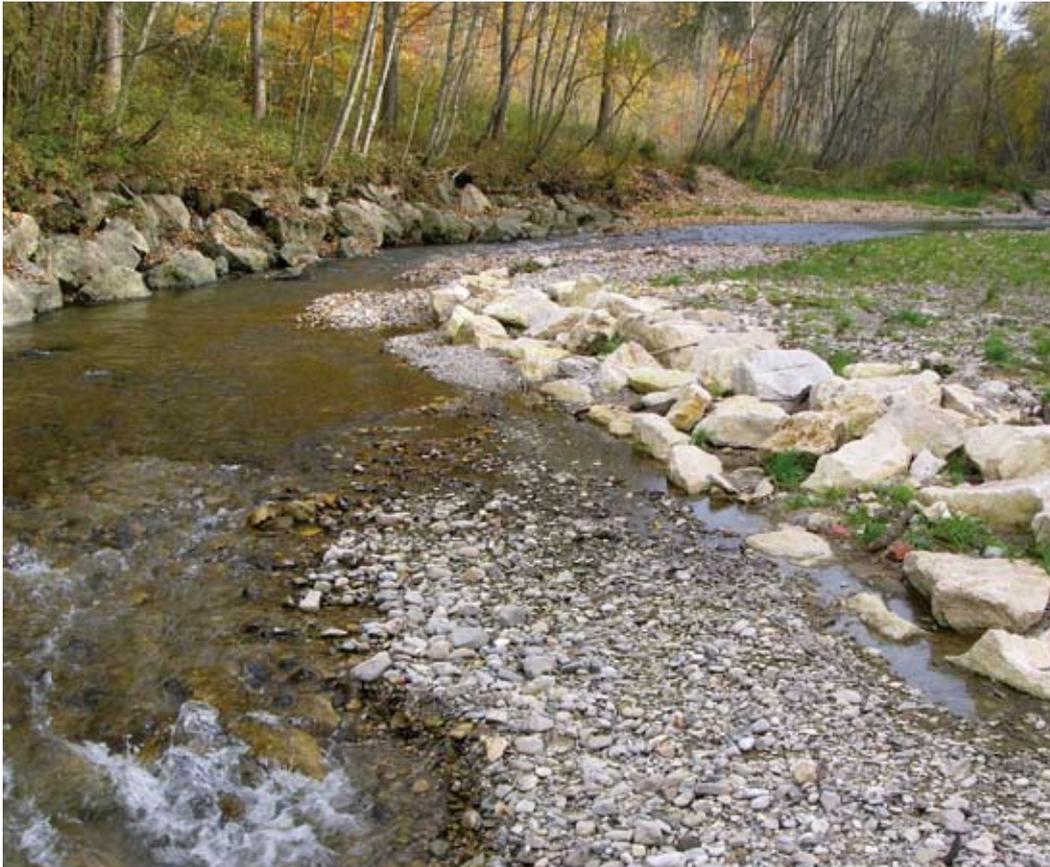
Raue Rampe nach dem Umbau. Blick auf den ehemaligen Staubereich: Wo früher Schlamm­bänke waren, befinden sich heute Kiesbänke.

Die bauliche Ausführung erfolgte als Raue Rampe, das entspricht der Nachbildung einer natürlichen Rausche aus grobem Steinmaterial. Bauherr der Anlage war der Fischereiverein Peiting e.V., finanziell unterstützt wurde das Vorhaben durch den Landesfischereiverband Bayern e.V. aus Mitteln der Fischereiabgabe. Der Umbau

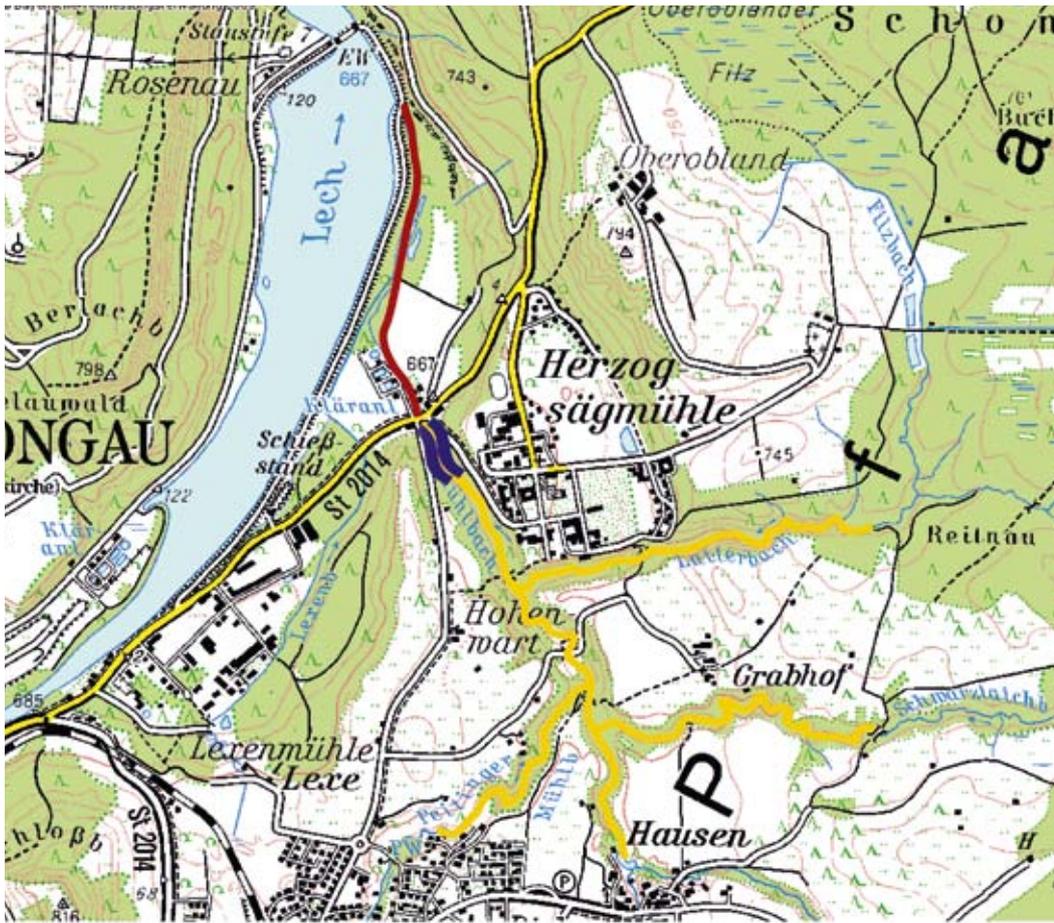
Bis vor dem Umbau durchgängige Peitnach (rot)
 Wanderhilfe (blau)
 Wieder erschlossene Lebensräume (gelb)

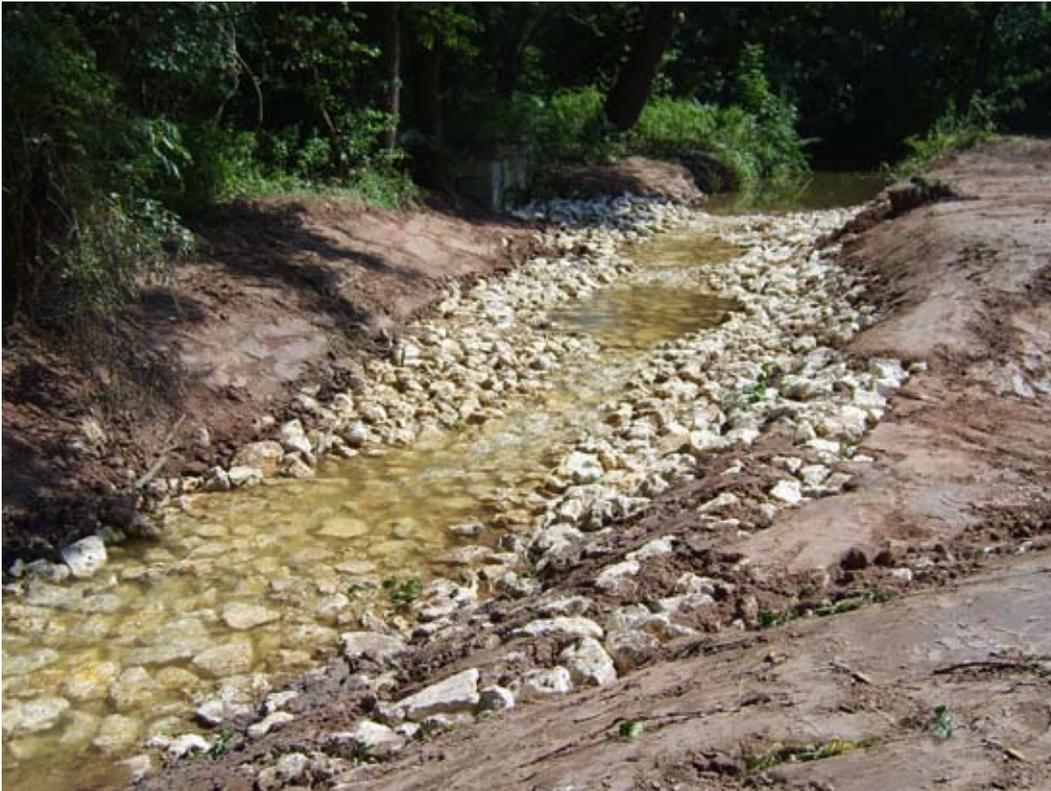
Schweinebach - Raue Rampe (kurz nach der Umgestaltung)

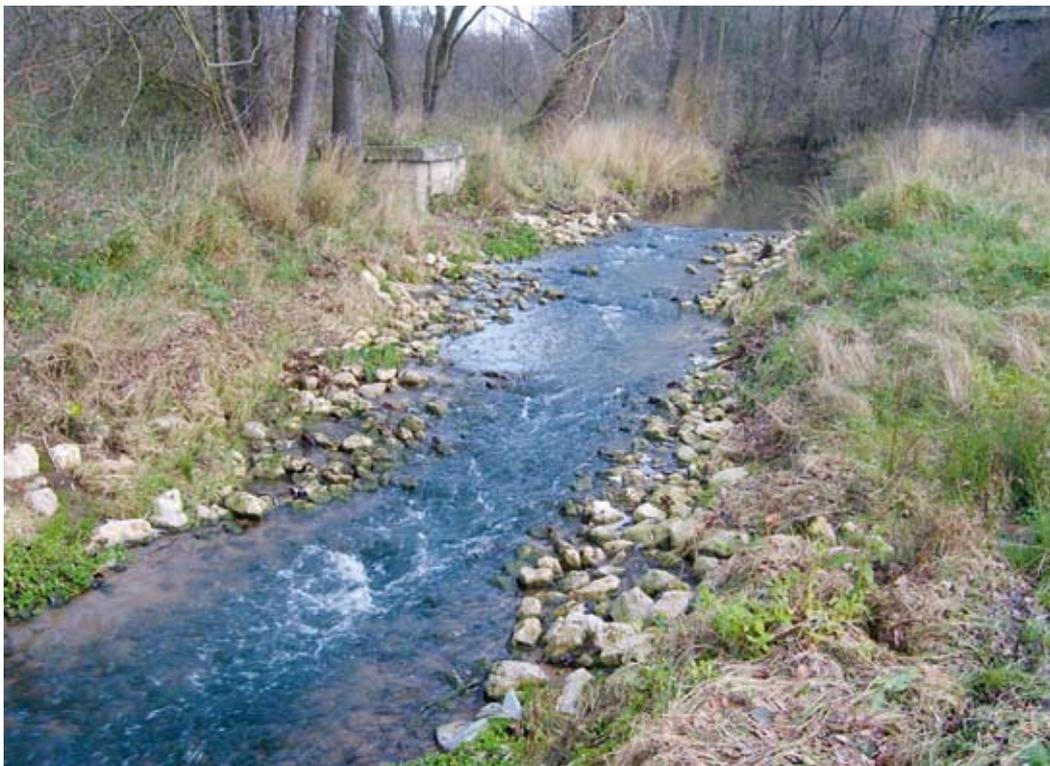
Schweinebach - Raue Rampe
(nach einem Jahr)

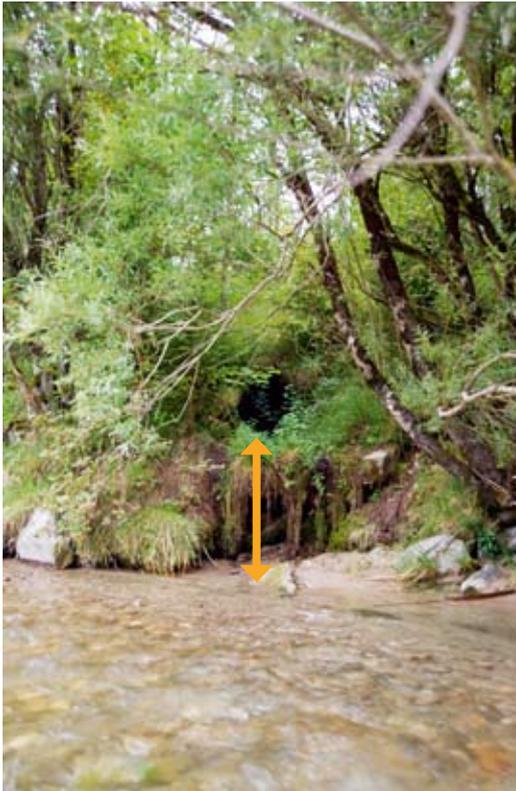
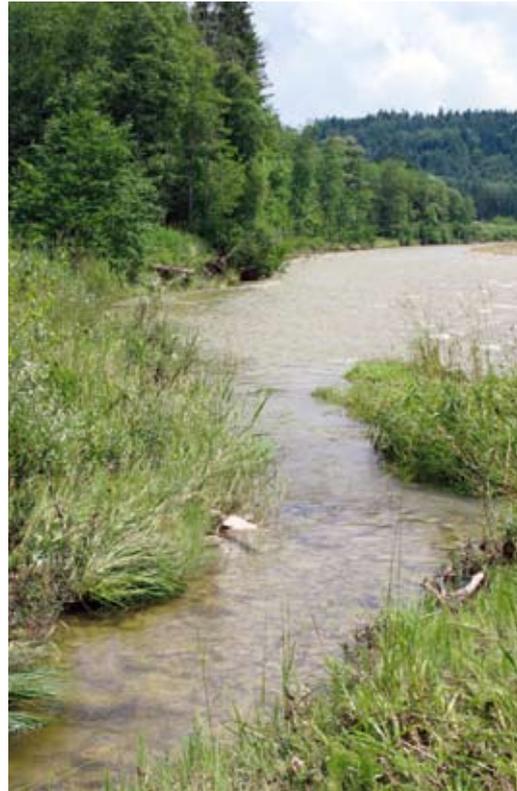
Ehemalige Einmündung des Altwassers mit unüberwindbarem Höhenunterschied (Pfeil)

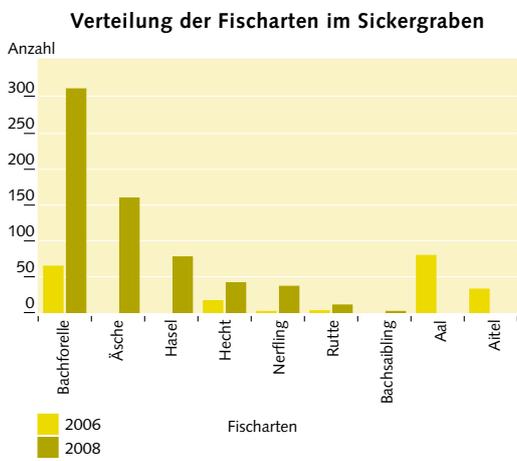
Verteilung der Fischarten im Sickergraben vor (2006) und zwei Jahre nach der Maßnahme

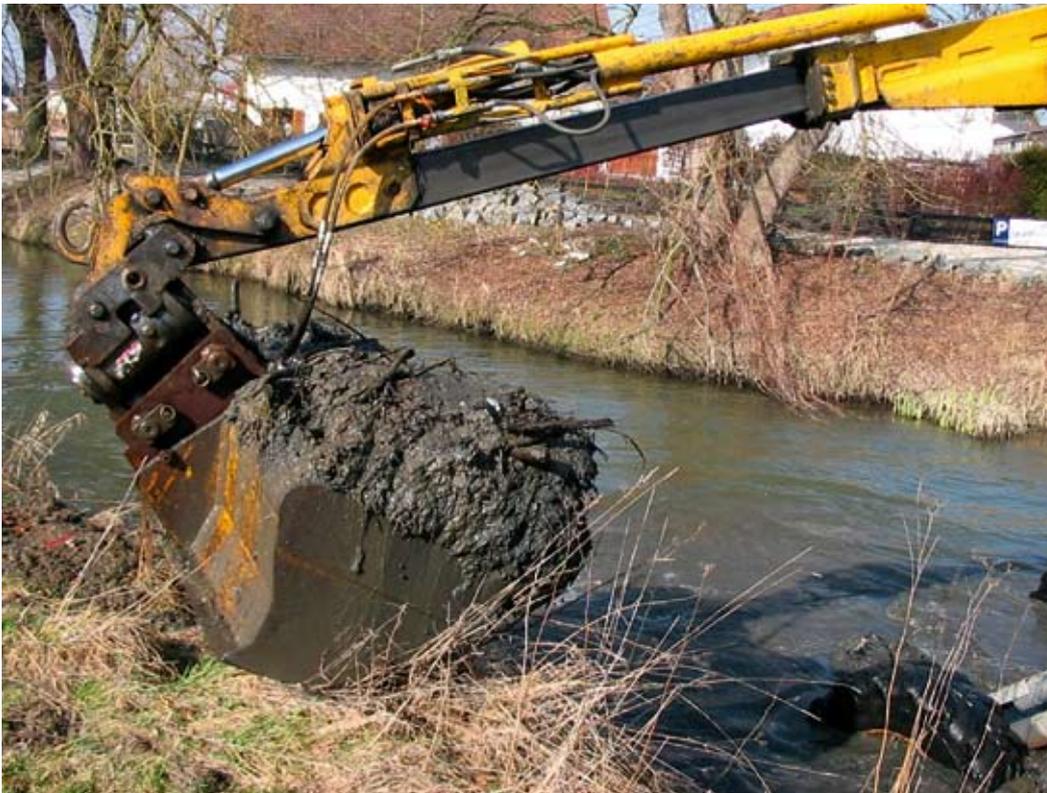
Große Vils - Entnahme des Schlamms

Im Winter 2006 wurde die verschlammte Kiesbank mittels eines Schreitbaggers aufgelockert und der Kies durchgewaschen. Dadurch entstanden leichte Erhebungen im Flussbett (Rausche/Furt). Diese sorgten für bessere Anströmbedingungen und wurden von den Fischen als Laichgrund bevorzugt. Im Frühjahr 2007 wurde als fortführende Maßnahme im unmittelbaren Bereich unterhalb der Mühle der Schlamm ent-

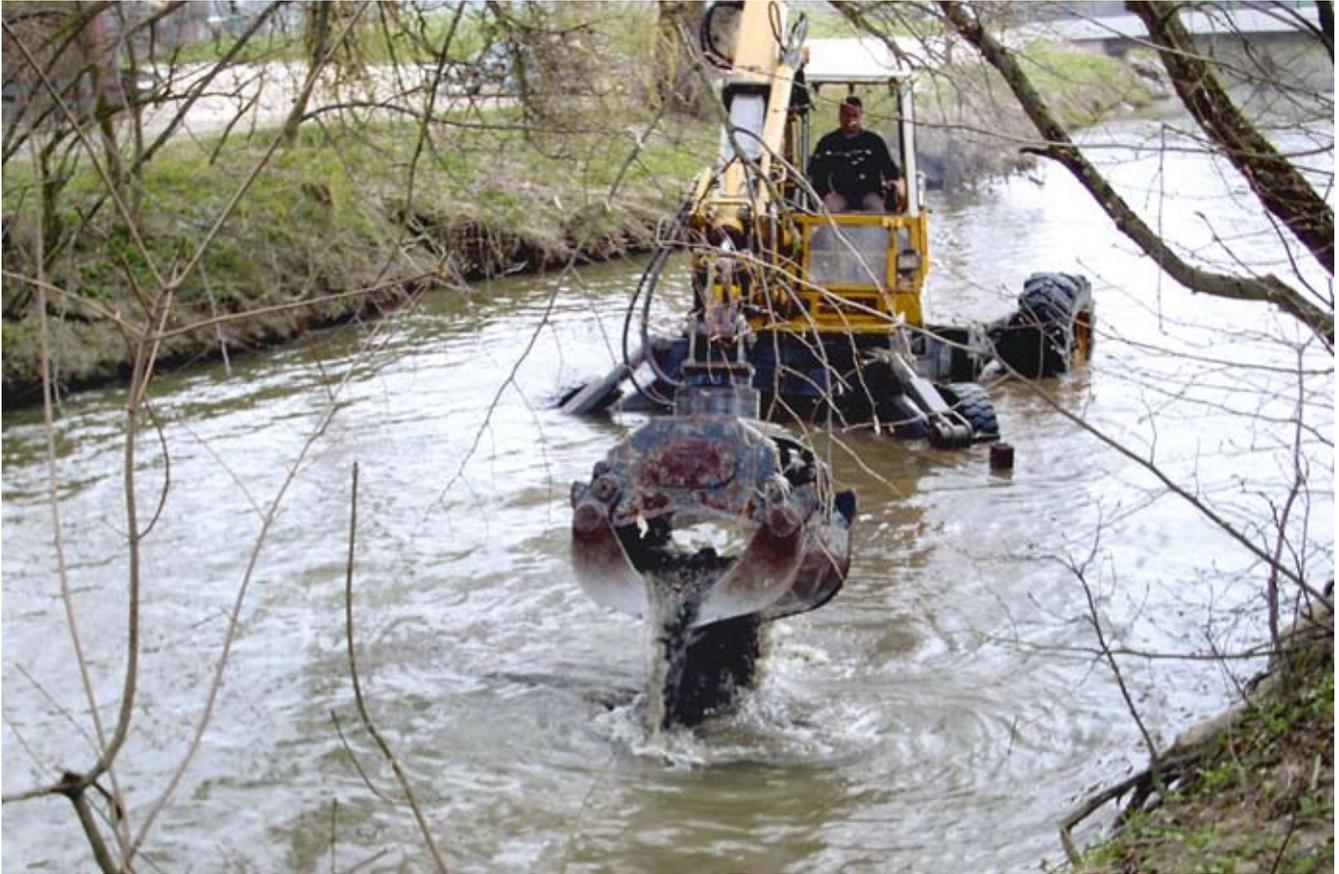
Große Vils – Einbringung von neuem Kies

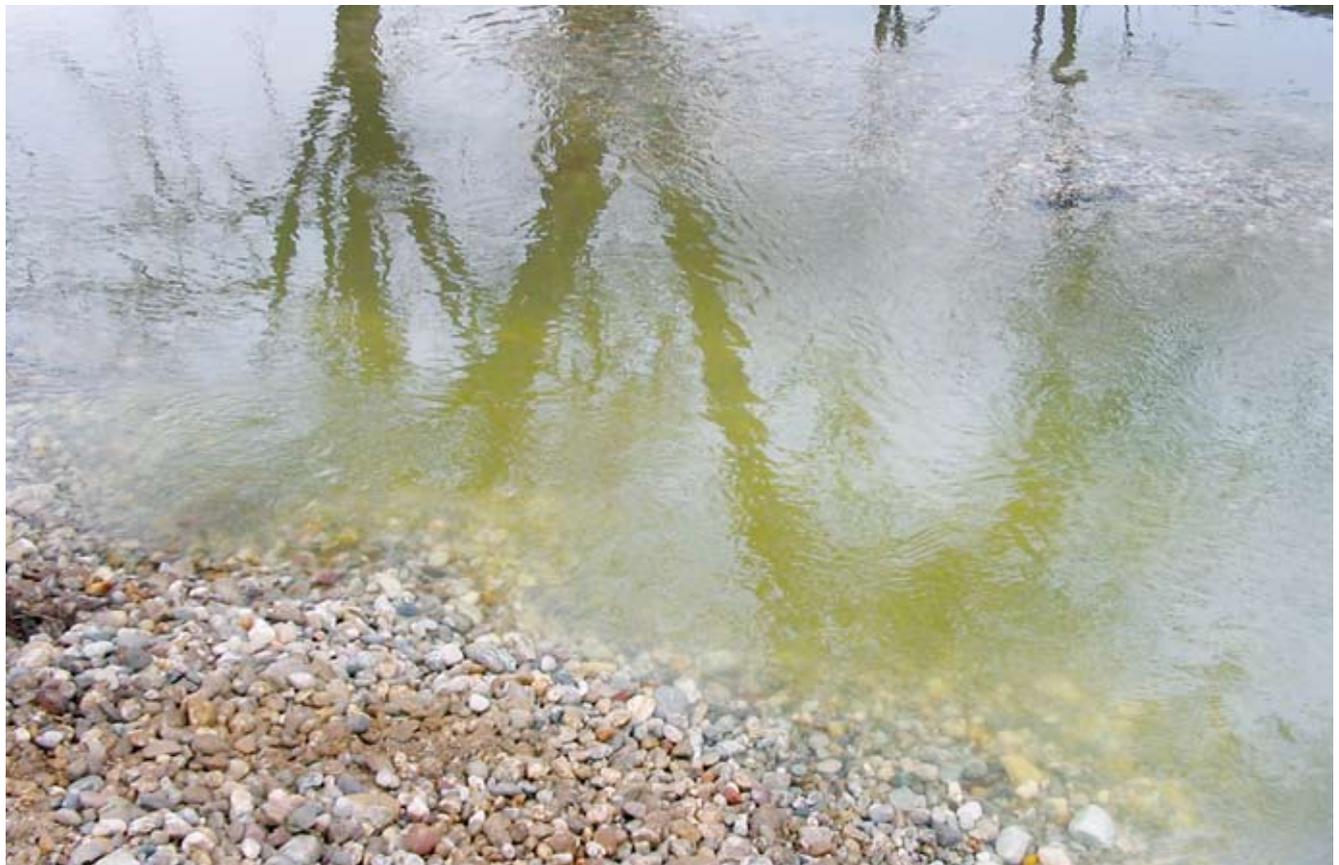
Große Vils - Auflockerung und Durchwaschung des Kiessubstrats
