Mindestabflüsse an Kleinwasserkraftanlagen im Regierungsbezirk Freiburg

Ergebnisse beispielhafter Überprüfungen

im Auftrag des Landesfischereiverbandes Baden e.V.

Januar 2005

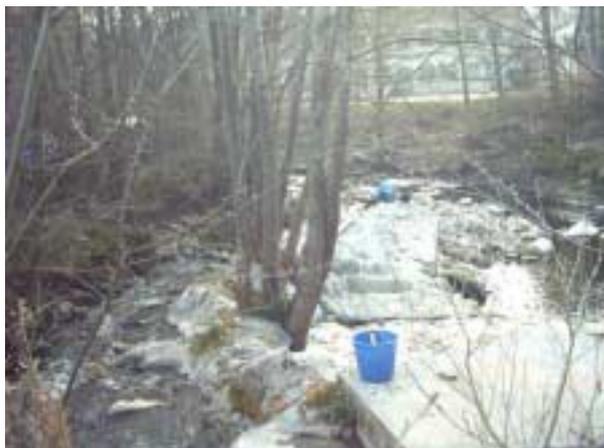
An der Wasserkraftanlage 19 (siehe Abbildung 1) ist ein Mindestabfluss von 153 l/s vorgeschrieben, der über einen Fischpass in die Kinzig zu dotieren ist. Tatsächlich flossen hier am 02. April 2004 nur 35 l/s ab. Dies entspricht 23 % des Sollabflusses. Da weder eine Verlegung des Fischpasses noch eine Unterschreitung des vorgeschriebenen Stauspiegels zu erkennen war, liegt der Fehler hier mit sehr großer Wahrscheinlichkeit in einer fehlerhaften Dimensionierung des Dotationsbauwerks.

Abbildung 1: Wasserkraftanlage 19, Fischpass links im Bild

Die Gefahr solcher Mängel kann sicher durch eine kritische Kontrolle der Bauplanung verringert werden. Sie lässt sich jedoch nur ausschließen, indem bei der Bauabnahme eine Kontrollmessung durchgeführt und in einem Protokoll dokumentiert wird.

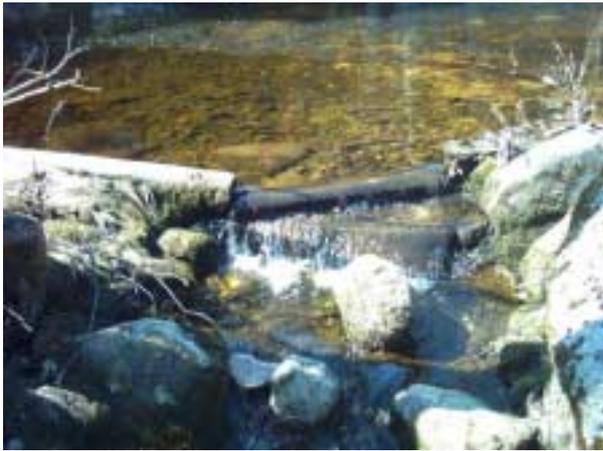
An der Wasserkraftanlage 15 (siehe Abbildung 2) wurden nur 6 % der vorgeschriebenen Abflussmenge im Mutterbett belassen. Der über einen Fischpass eingespeiste Mindestabfluss wird an dieser Anlage durch eine betonierte Schwelle begrenzt, die nicht verlegt oder verstopft war. Ob diese Schwelle bereits seit der Errichtung der Anlage vorhanden war oder erst später hinzugefügt wurde, konnte im Rahmen der Erhebung nicht geklärt werden. Der Fehler ist hier baulich bedingt und bedarf erneuter hydraulischer Berechnungen des Dotationsbauwerkes (und möglicherweise auch des Fischpasses) sowie einer Kontrollmessung nach der notwendigen baulichen Korrektur.

Abbildung 2: Abflussdotation über feste Schwelle

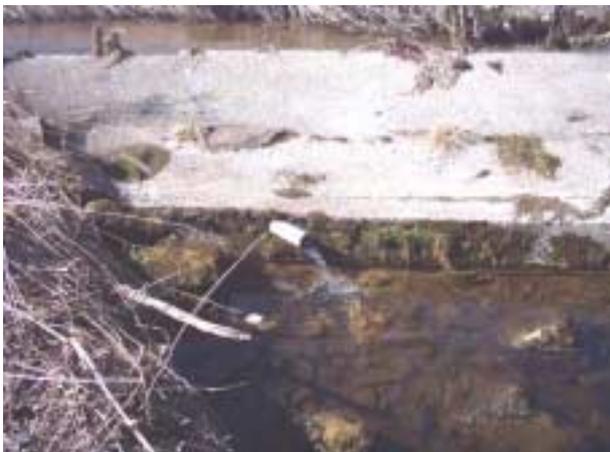
Bei Anlage 28 (siehe Abbildung 3) soll der Mindestabfluss durch ein dünnes Rohr gewährleistet werden. Beim Eintreffen an der Anlage war die Geschiebeauflandung oberhalb des Wehres so hoch, dass das Röhrrchen durch Sand vollständig verstopft war. Nach manueller Geschiebeentfernung lag es durch Absinken des Wasserstandes deutlich über dem Wasserspiegel des Oberwassers. Nur 10 % des vorgeschriebenen Abflusses wurden dem Gewässer durch Undichtigkeiten an der Anlage zugeführt. Das waren knapp 1 Liter pro Sekunde bei einem vorgeschriebenen Sollabfluss von 10 l/s.

Abbildung 3: Dotationsvorrichtung (kleines Röhrrchen) für Mindestabfluss

Kleine Bauwerke dieser Art für sehr geringe Mindestabflüsse sollten nicht gebaut werden, da sie konstruktionsbedingt niemals betriebsicher sein können! Eine regelmäßige Fremdkontrolle könnte solche Mängel rechtzeitig aufdecken.

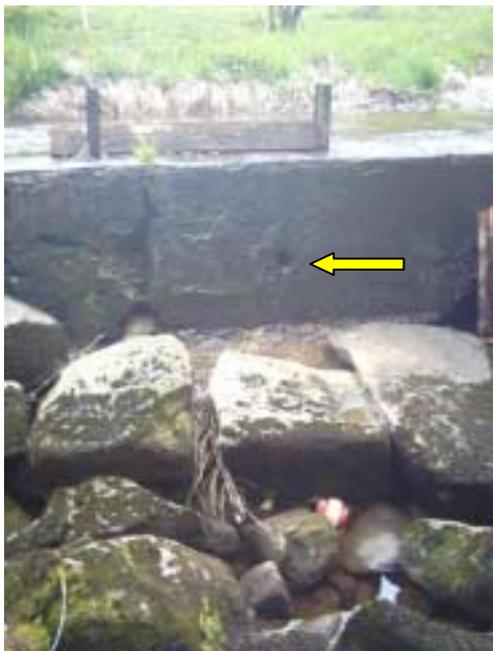
Bei der Anlage 11 lag die Ausleitungsstrecke des Eisenbachs vollständig trocken. Das für die Abgabe des Mindestabflusses in der Seitenwand des Kraftwerkskanals

Abbildung 4 Mindestabfluss durch verstopftes Rohr

vorgesehene Rohr von etwa 15 cm Durchmesser (Pfeil in Abbildung 4) liegt im Bereich massiver Geschiebeauflandungen im Kraftwerkskanal und war zum Zeitpunkt der Messung vollständig durch Geschiebe verstopft. Der Bewuchs des Bachbettes mit Sumpfdotterblumen und Pestwurz zeigte an, dass dieser Zustand schon über mehrere Monate bestanden hatte.

Bei der Öffnung des Rohres kamen große Steine und große Mengen von Sand und Kies zum Vorschein, bevor das Wasser wieder frei fließen konnte. Nach Freilegung des Dotierungsrohres ergaben die Messungen 48 l/s in der Ausleitungsstrecke. Dies entspricht etwa den wasserrechtlichen Vorgaben.

Es muss davon ausgegangen werden, dass die Öffnung nach den nächsten Geschiebeverlagerungen wieder verstopft sein wird. Neben mangelnder Unterhaltung liegt in diesem Fall auch

ein Fehler bei der Konstruktion vor, weil solche Beeinträchtigungen absehbar und daher vermeidbar sind. Bewährt hat sich in solchen Fällen ein Schütz, welches für den Geschiebetransport bei Hochwasser geöffnet wird und auch die Verwendung der „positiven Schwelle“ als Geschiebeabweiser. Eine regelmäßige Kontrolle mit Beratung des Kraftwerksbetreibers durch Dritte würde auch in diesem Fall helfen, das Problem zu lösen.

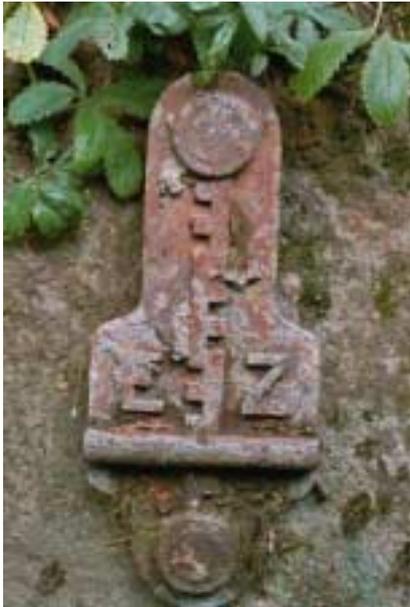
Abbildung 5. Stauemarke

Oft ist die Abgabe des Mindestabflusses von der Stauhöhe oberhalb des Wehres abhängig. Um die Einhaltung des festgelegten Stauspiegels zu kontrollieren, werden Staumarken gesetzt. Die Staumark bei der Anlage 35 lag etwa einen halben Meter über dem angetroffenen Wasserstand und kann allenfalls bei extremen Hochwasserereignissen erreicht werden. (Abbildung 5)

Die Vorgaben des § 31 (1) Wassergesetz bezüglich der Staumarken wurden selten eingehalten. Oft waren Staumarken unauffindbar. Als weitreichende technische Abhilfe hat sich vielfach die Errichtung der „positiven Schwelle“ erwiesen. Diese bewirkt, dass sich der Zufluss zur Turbine stark vermindert, wenn die Stauhöhe auch nur geringfügig unterschritten wird. Die „positive Schwelle“ kann heute als Stand der Technik bei Wasserkraftanlagen angesehen werden.

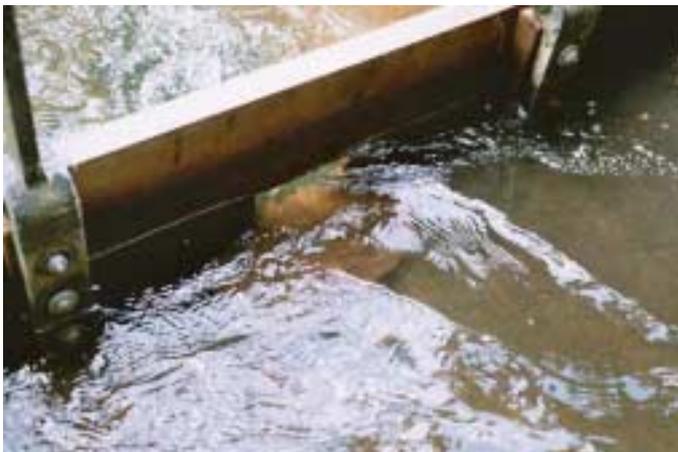
Beim Besuch der Anlage 35 (Abbildung 6) lag beim Eintreffen an der Ausleitungsstelle ein großer Stein vor der Öffnung, der den technisch gewährleisteten Abfluss durch den vorhandenen Wehrausschnitt um geschätzte 50 % reduzierte. Der Stein war zu groß, um durch Geschiebeverlagerung dorthin verfrachtet worden zu sein. Vor der

Abbildung 6 Reduzierung des Abflusses durch großen Stein

Durchführung der Messungen wurde der Stein entfernt. Dennoch betrug auch danach der Abfluss nur 60 % des vorgeschriebenen Wertes (vgl. Beispiel 6).

Derartige Phänomene sind nach Aussage des Landesfischereiverbandes Baden e.V. nicht selten. Sie können durch häufige Fremdkontrolle und entsprechenden Vollzug unterbunden werden.
